# Sismik Bölgelerde Asansör Emniyeti

K. Ferhat Celik  
Blain Hidrolik-Türkiye

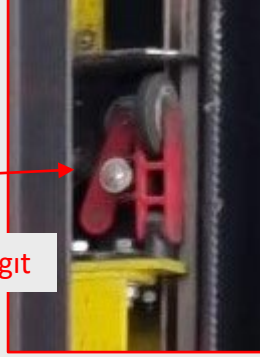
Tutucu aygıt

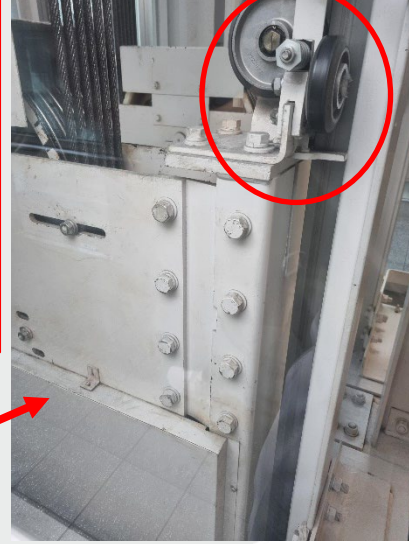
Yay baskılı  
makaralı  
kılavuz ve  
Tutucu aygıt

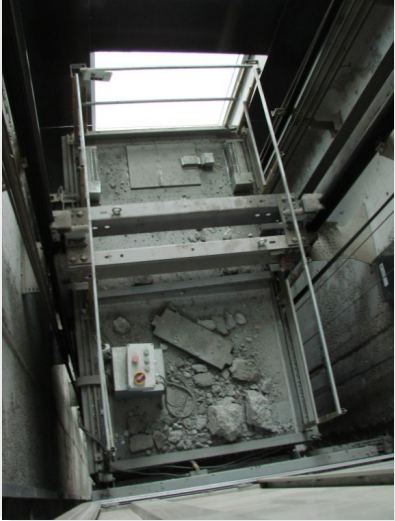
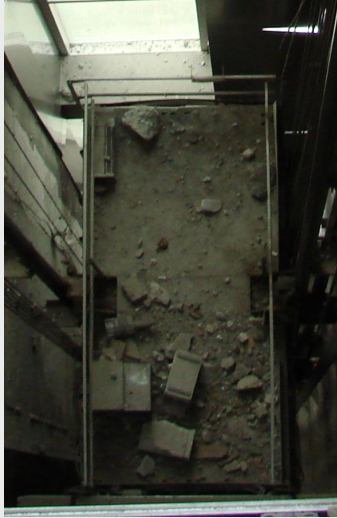
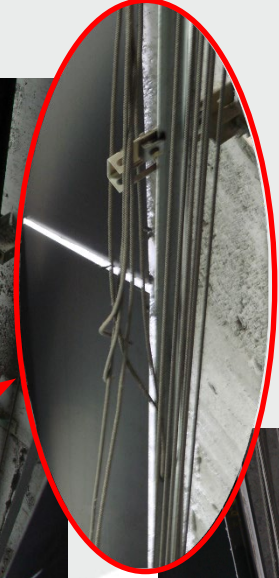
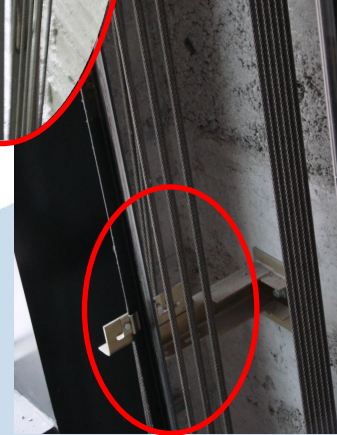
### Motor grubu konumu - Makine Dairesiz Asansörler

Kuyu duvarından kopan beton parçalarının ve karşıağırlık dilimlerinin kabin üzerine düşmesi.

Halatların kuyu duvarlarına yakın seyretmesi dolayısıyla takılma ve halat kopması.

Motor grubunun kuyu içine asılması ise daha kritik bir durum yaratır. Titreşim frekanslarının farklılığı kuyu duvarı ile motor grubunun birbirini hasarlamasına neden olur.

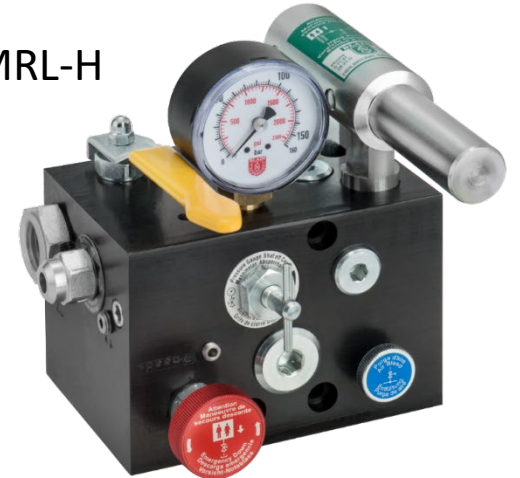
MRL-H

Batarya destekli otomatik kurtarma operasyonu.  
12Vdc/24Vdc ~26W

Manuel kabin içi kurtarma sistemi

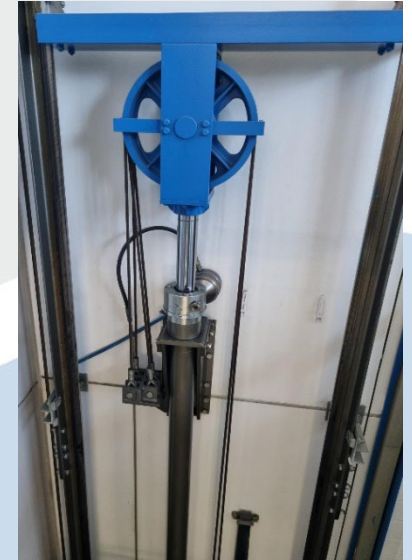
İzolatorlular binalara hidrolik silindir montajı.
